Randvoorziening voor regenwater functioneert goed

FLORIS BOOGAARD, DWR/TAUW
 EGBERT BAARS, DWR

In Amsterdam-Oost is in 1993 een bezinkbak voor regenwater gebouwd als alternatief voor een verbeterd gescheiden stelsel (VGS). De oplossing siert zich door de eenvoud ervan, namelijk het aanbrengen van een damwand in het oppervlaktewater bij de regenwateruitlaat. Om de effectiviteit van deze relatief goedkope voorziening als alternatief voor een VGS te monitoren is in december 1994 een onderzoeksprogramma gestart. Dit onderzoek bestond uit een kwantitatieve en kwalitatieve monitoring van de waterstromen en het bezonken slib op de bodem van de bezinkbak. Dit onderzoek is in 1996 afgerond¹⁾. Anno 2002 heeft de Dienst Waterbeheer en Riolering (DWR) nader onderzoek verricht naar de kwantiteit en samenstelling van het slib en de kwaliteit van de waterstromen. Met de resultaten wordt een bijdrage geleverd aan de kleine hoeveelheid beschikbare kennis van de effectiviteit van bezinkbakken voor afstromend regenwater.

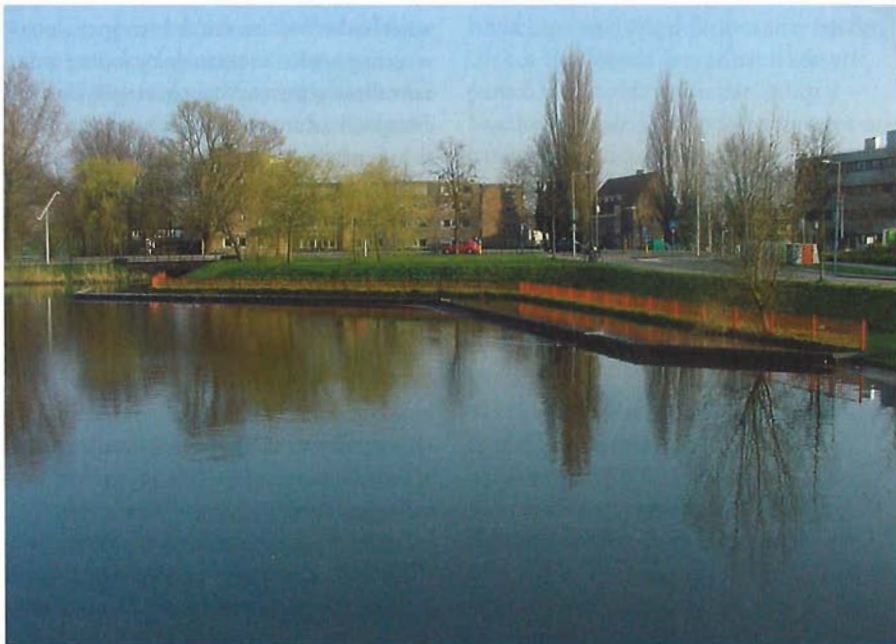
De ontvangstbak in het Julianapark.

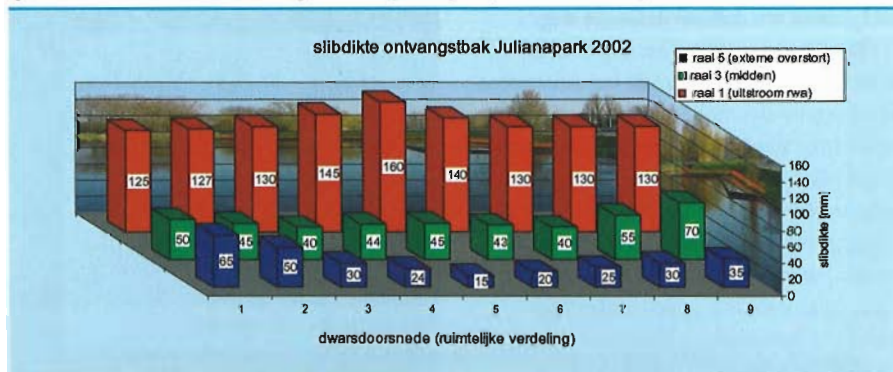
Afb. 2: De slibdikten in de ontvangstbak in het Julianapark (meetresultaten 2002).

Bij de metingen in 2002 zijn de slibdikten bepaald in drie raaien; raai 1, 3 en 5. De slibdikte bij de uitstroom (raai 5) is beduidend lager dan de slibdikte bij de instroomzijde, oftewel bezinking vindt volgens verwachting met name plaats aan het instroompunt van de bak (raai 1). Verder is in de slibhoogte in de binnen-

bochten van raai 3 en raai 5 hoger. Dit is het gevolg van de lagere stroomsnelheden waardoor het slib hier eerder zal bezinken.

De slibdikten zijn in vergelijking met de onderzoeksperiode 1994-1996 aanzienlijk hoger. Ter vergelijking is er in 1994 een slibdikte van gemiddeld 337 mm gemeten ten opzichte van 1350 mm in 2002. Uit de gegevens blijkt dat de gemiddelde slibdikte redelijk proportioneel met de tijd is toegenomen. Zo is ter plaatse van raai 1 de gemiddelde toename 113 mm per jaar en in raai 3 en 5 respectievelijk 33 mm en 25 mm.

Aan de bezinkbak in het Julianapark is vanwege het meetplan gedurende acht jaar geen onderhoud gepleegd. Om het rendement van de bak verder te verhogen wordt op basis van de meetresultaten een onderhoudsfrequentie van eens per twee jaar geadviseerd.

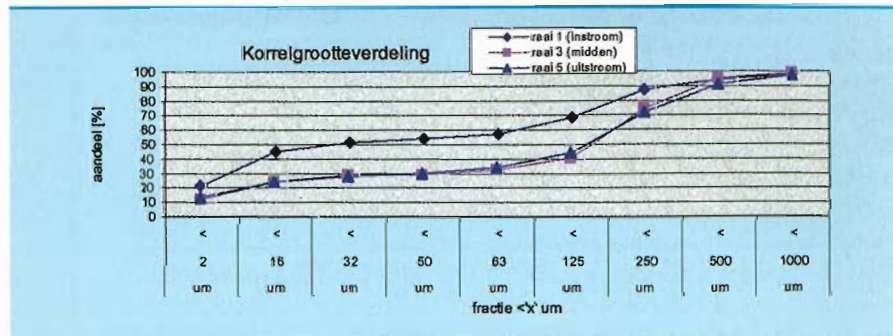
Afb. 3: De korrelgrootteverdeling van het slib.

Opvallend is dat bij de analyse van de korrelgrootteverdeling bleek dat ter plaatse van de instroom gemiddeld meer fijnere deeltjes zijn waargenomen dan bij de uitstroom van de bak. De korrelgrootteverdelingen ter plaatse van het midden en einde van de bak zijn vergelijkbaar.

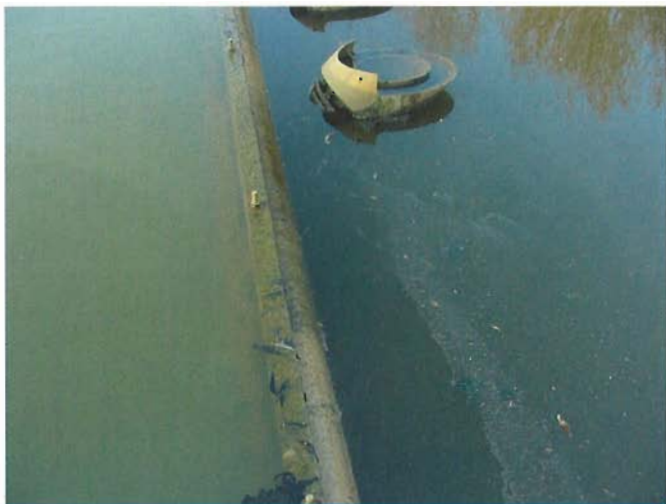
Uit de vergelijking van de waterkwaliteit in de bezinkbak en het ontvangende oppervlaktewater valt af te leiden dat ten tijde van de monsternemingen de gehalten aan zware metalen, chloride en minerale olie in de bezinkbak hoger waren dan in het oppervlaktewater. Voor de bemeaten nutriënten en PAK geldt het tegenovergestelde. Het betreft indicatieve vergelijkingen gebaseerd op steekmonsters (momentopnamen). De waterkwaliteit aan het begin van de bezinkbak (R₂) is over het algemeen slechter dan bij de uitstroomzijde (R₄); voor zware metalen is de kwaliteit vergelijkbaar maar de concentraties aan PAK en minerale olie lagen gemiddeld een derde hoger bij de instroom. De bevinding voor PAK ligt in dezelfde orde als het bepaalde

De waterkwaliteit (links de bezinkbak, rechts het oppevlaktewater).

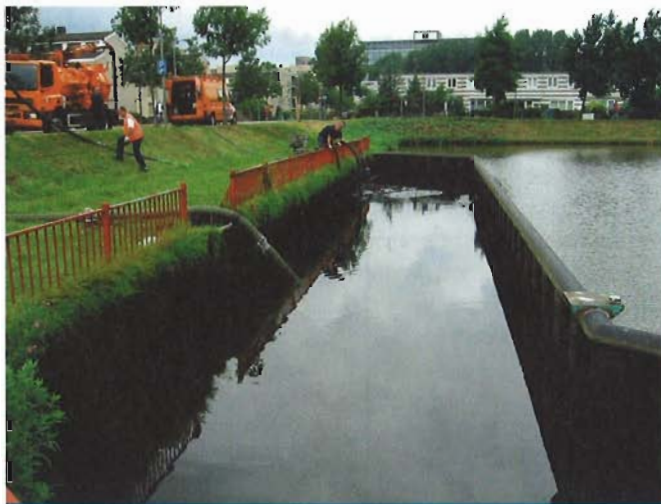
Slibverwijdering bij het onderhoud aan de bezinkvoorziening.
