Foutieve aansluitingen opsporen met temperatuurmetingen

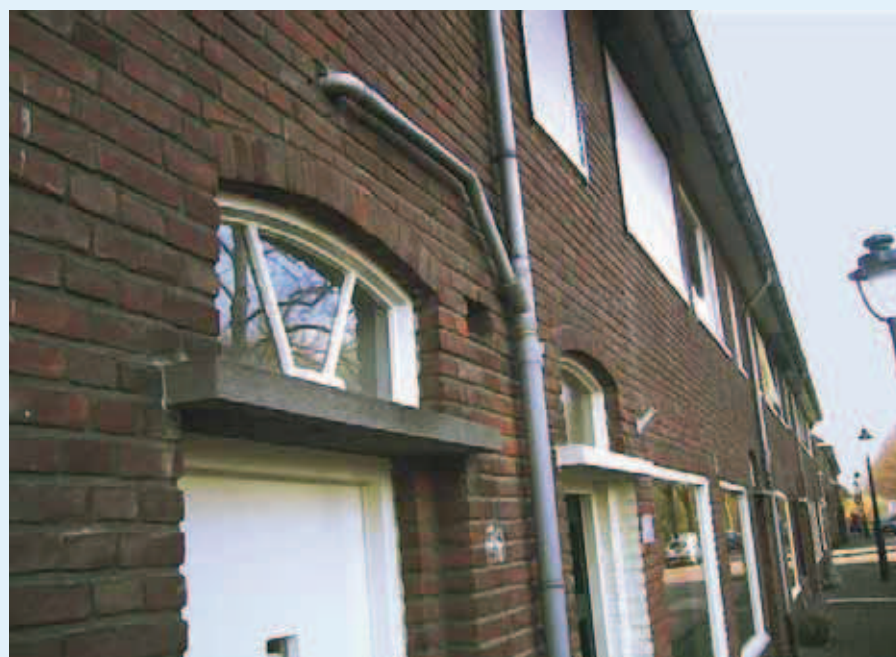
Een foutieve aansluiting van een badkamer op de regenwaterafvoer.
